# 建設から50年以上の道路橋 ※一部は旧道

簡易な外観目視調査の結果

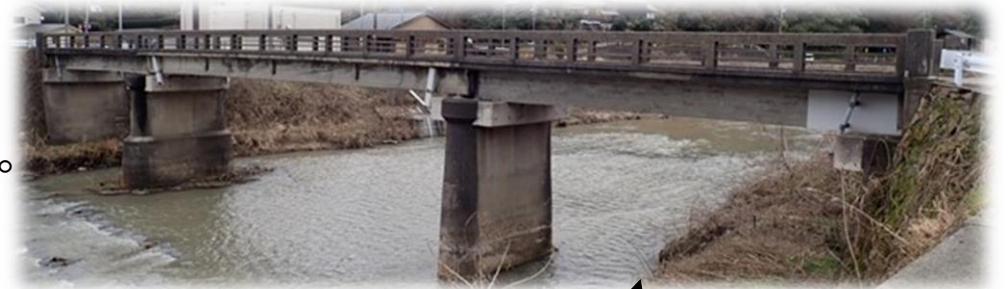
## 震度6弱～6強

64年間に亘り利用されてきた。  
地震による損傷はなし。

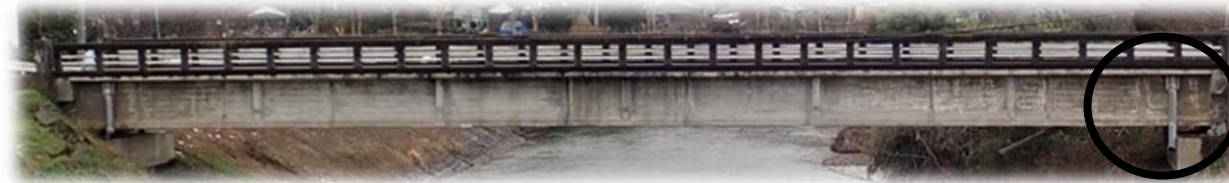
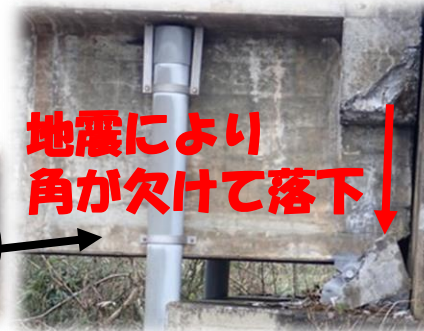
## 震度7

63年間に亘り利用されてきた。  
地震により、端部が損傷した。  
(支承については未調査)

地震により  
角が欠けて落下↓

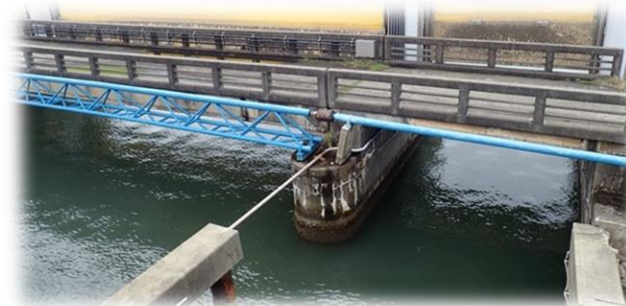
## 震度6弱～6強

50年間に亘る経年劣化でASR（アルカリシリカ反応）によるひび割れは生じていた。地震による損傷はなし。

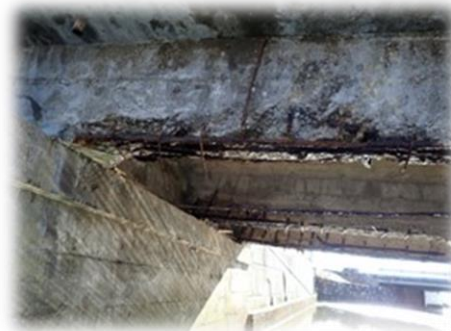
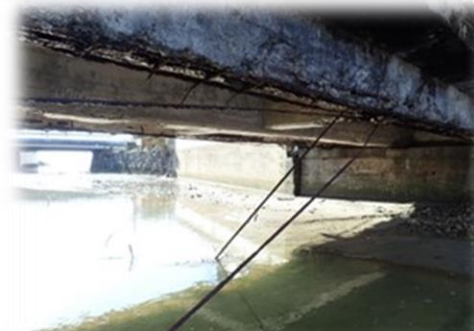
## 震度5強

88年間に亘る経年劣化で塩害による鉄筋腐食は生じていた。地震による損傷はなし。
